## Nyt gydegrus giver fremgang

I løbet af de sidste 3 år har Samarbejdsudvalget for Ribe Å systemet udlagt flere tusinde kubikmeter gydegrus og skjulesten i de små vandløb. Hver sensommer har vi med spænding besigtiget de restaurerede strækninger, både nye og gamle, for at lede efter halvårs ørreder.

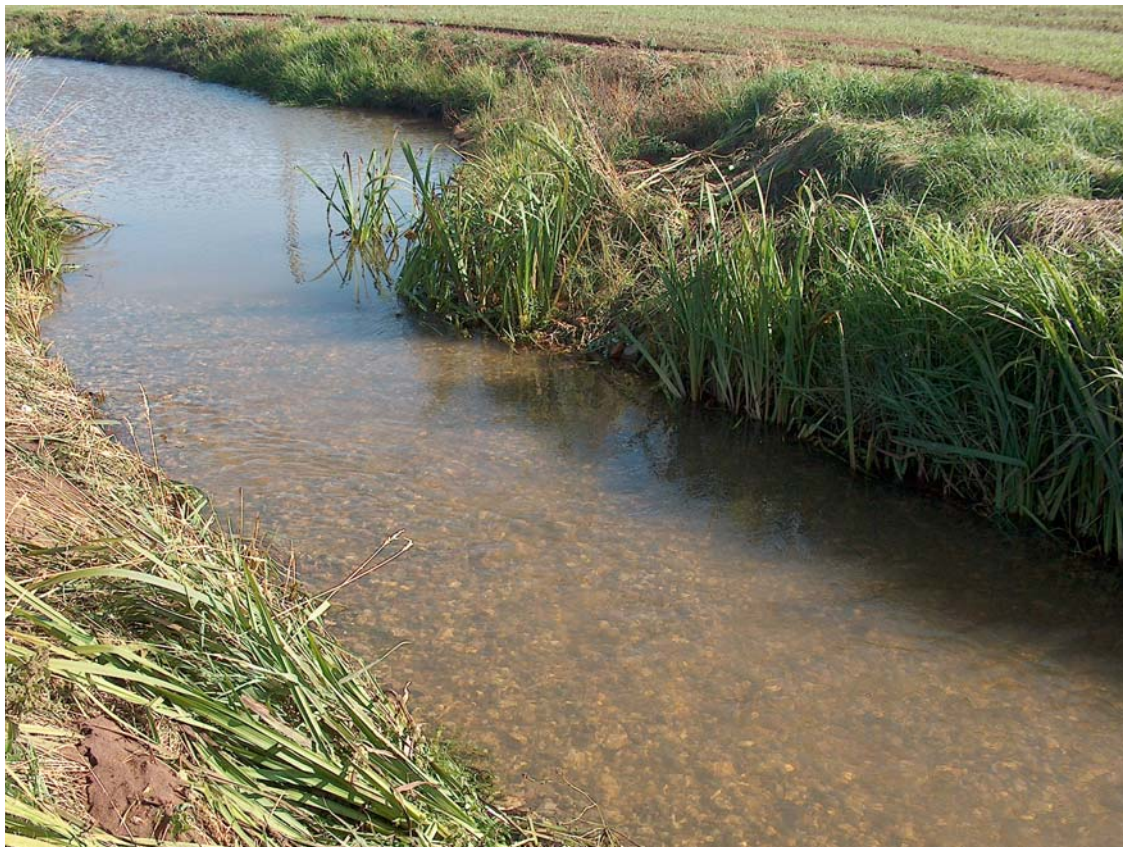
Foto 1. Grusstryg i Kærbæk, et tilløb til Gelså. Ovenfor stryget er der etableret et sandfang, som holder gruset fri for sand. Allerede første vinter kunne vi observere to store gydegravninger.

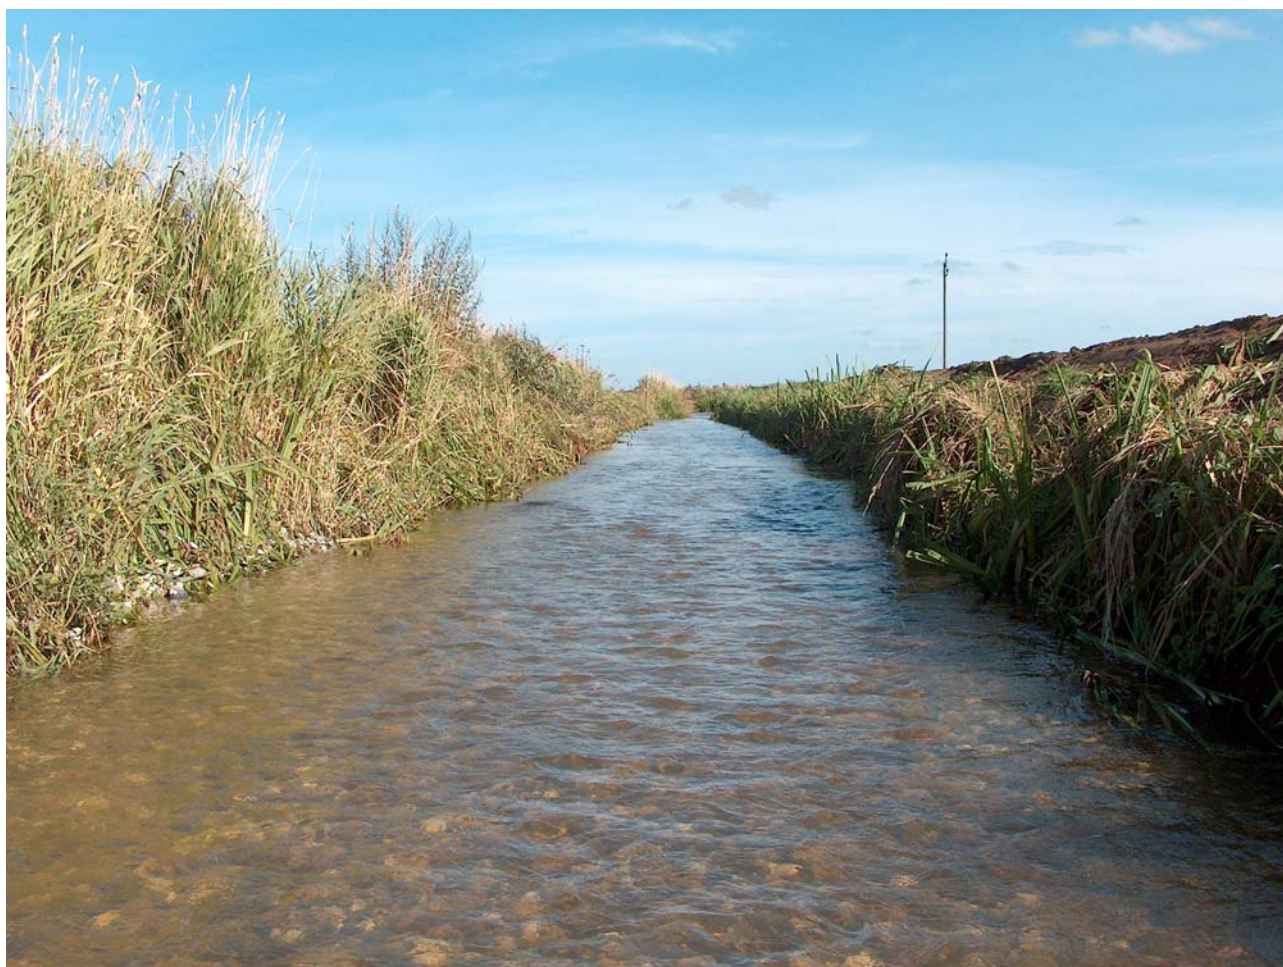
Foto 2. Grusstryg i Kærbæk, et tilløb til Gelså.
